圳道場域優化及輸水韌性強化研究-以北埔圳為例

Optimizing Canal Operations and Strengthening Water Conveyance Resilience: The Case of Beipu Main Canal

財團法人農業工程研究中心

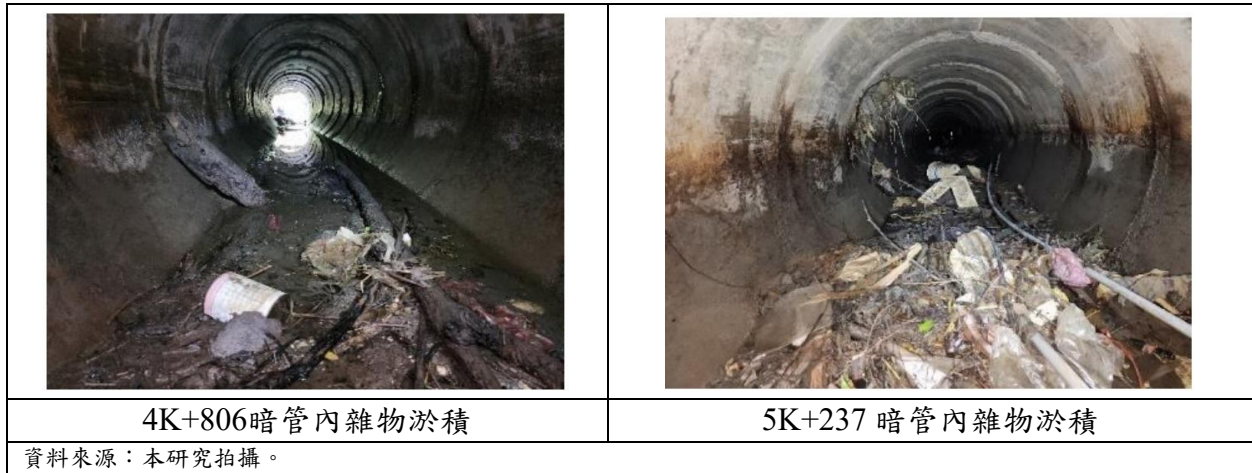
圖5. 暗管雜物堆積現況圖

經現場巡查後發現暗管內因無法打撈而造成大量雜物堆積，除有影響水質疑慮之外，亦有因雜物堵塞而影響通水斷面之問題(如圖 5)。

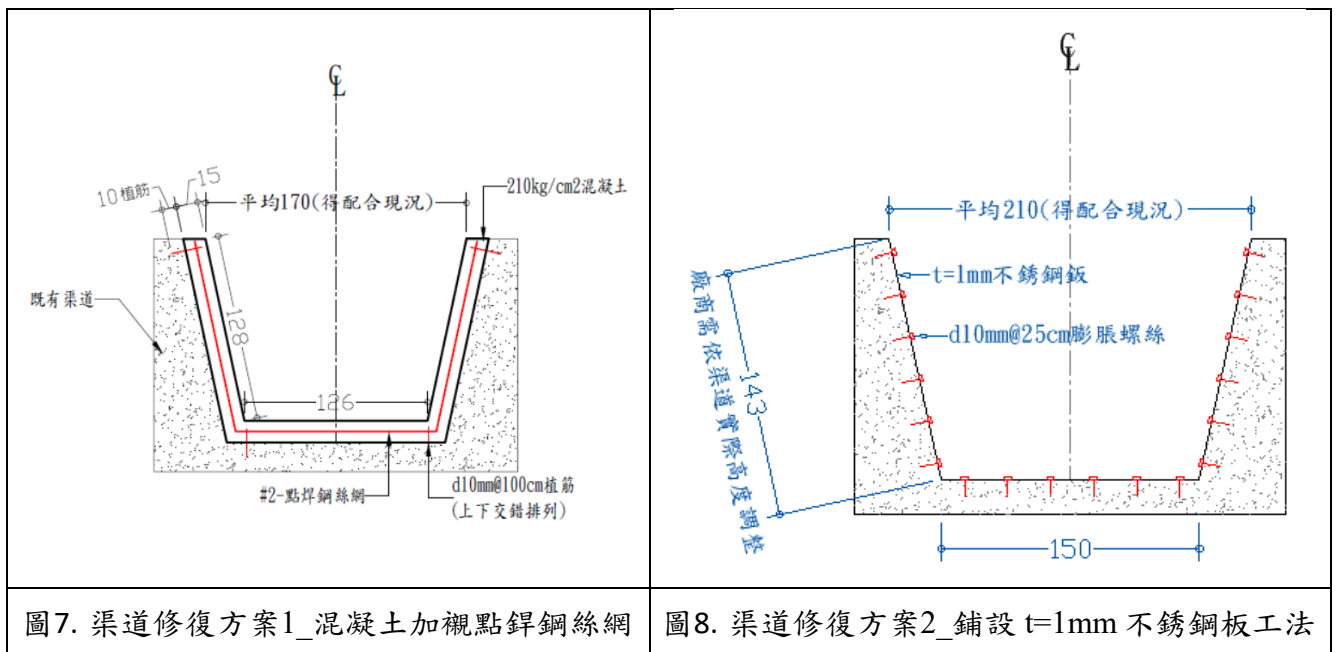
經考量施工時程與可行性評估下，本研究選擇以補強渠面方式進行改善規劃，以加襯混凝土鋪面加以點焊鋼絲網或鋪設鐵板以補強渠面，相關渠道改善工程設計，如圖 7 所示者為方案 1，其為加襯混凝土鋪面工法；圖 8 所示則為鋪設鋼板工法(方案 2)。相關明渠段之改善，均採結合生態廊道及生物通行版橋之工法，如圖 9 所示。
